PERIZIA TECNICA

Perizia tecnica per la Sig.
Bossoletti Luciana
riguardante immobile
situ in Senigallia, Via
Lungomare Mameli, 146
(AN) 60019

DOTT. ING. ALESSANDRO SOCCI

01/02/2023

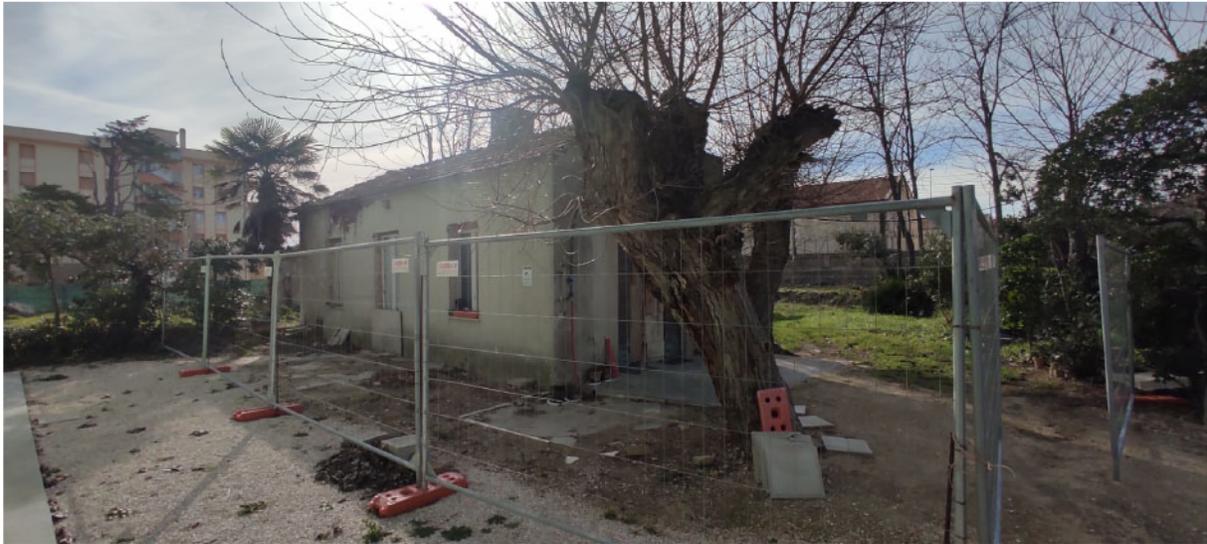
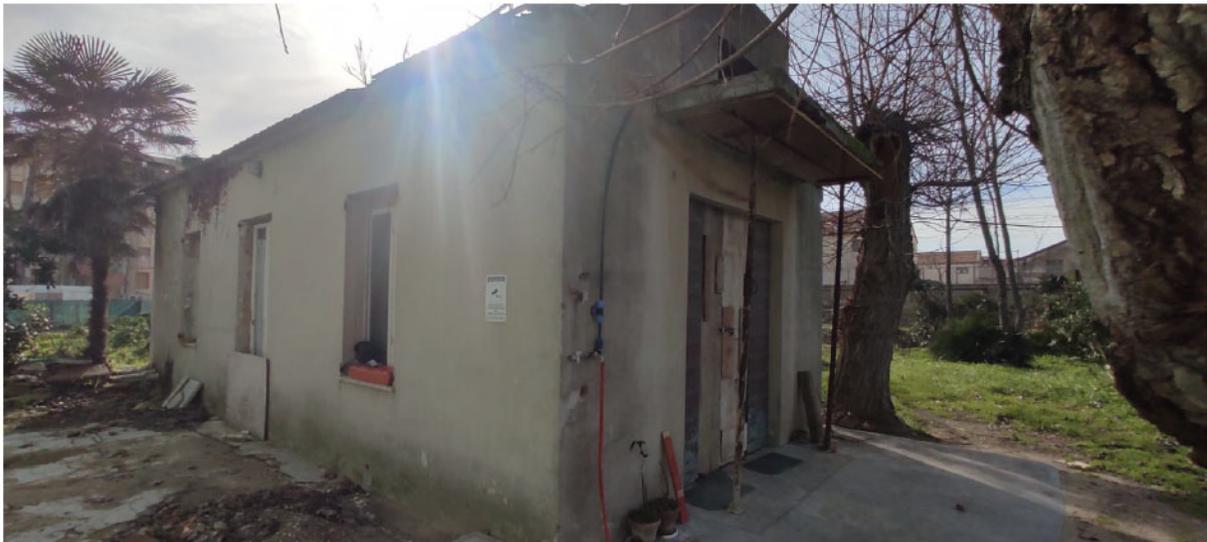
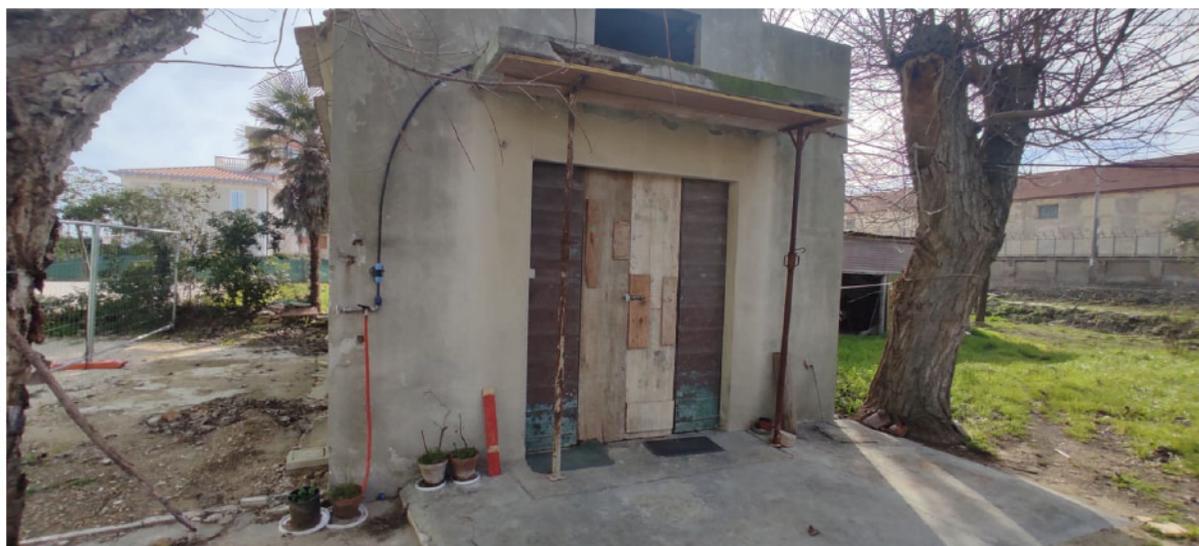
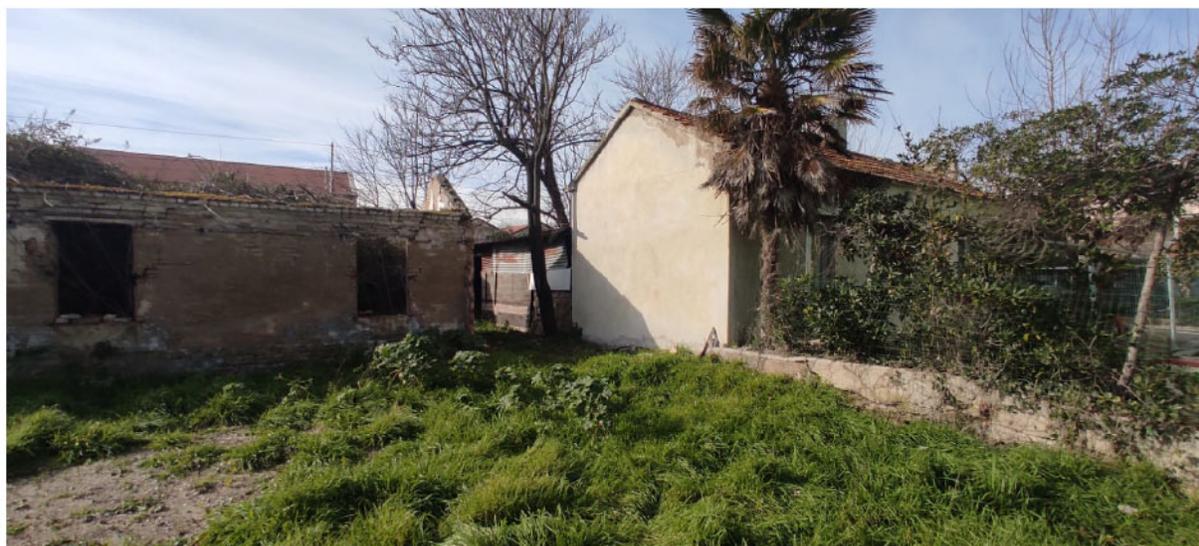
Corpo A

- La struttura portante è in muratura di mattoni pieni a 2 teste in appoggio sul terreno e senza fondazione.
- La copertura è in legno e a due falde con il manto di copertura direttamente appoggiato alla struttura lignea, le tegole di copertura sono in gran numero rotte.
- Gli infissi sono in legno e con vetro singolo.

- La pavimentazione è stata realizzata in marmittoni in graniglia e direttamente appoggiati al terreno.
- Sono presenti un semplice impianto di illuminazione ed un impianto idrico con WC. A vista non si è certi della loro rispondenza alle norme di legge.
- È rifinito esternamente con intonaco rifinito a “pezza”.
- Manca di porte (tranne quella carraia), di grondaie e discendenti. Inoltre la soletta sopra la porta carraia appare degradata e pericolante

Nel complesso la copertura risulta pericolante e la pensilina esterna risulta essere gravemente danneggiata dagli eventi atmosferici presenti in situ come la presenza di aerosol-marino ed è stata puntellata per una maggior sicurezza.

Non sono stati reperiti gli atti autorizzativi, ma considerati la struttura, i materiali presenti e il pessimo stato di conservazione, si ritiene che sia stato edificato anteriormente agli anni '50 del secolo scorso.

- In riferimento ai fabbricati che necessitano di ristrutturazione, ad oggi, non è possibile adeguare sismicamente e termicamente il corpo di fabbrica B mentre del corpo fabbrica A è possibile recuperare la muratura ammesso e concesso che le prove semi-distruttive come pull out o l'uso di martinetti piatti idraulici singolo/doppio ecc. diano valori di caratteristiche dei materiali soddisfacenti all'utilizzo strutturale di destinazione e con coefficienti di sicurezza adeguati; premesso ciò dovrà essere anche realizzata una nuova fondazione e la demolizione del tetto.

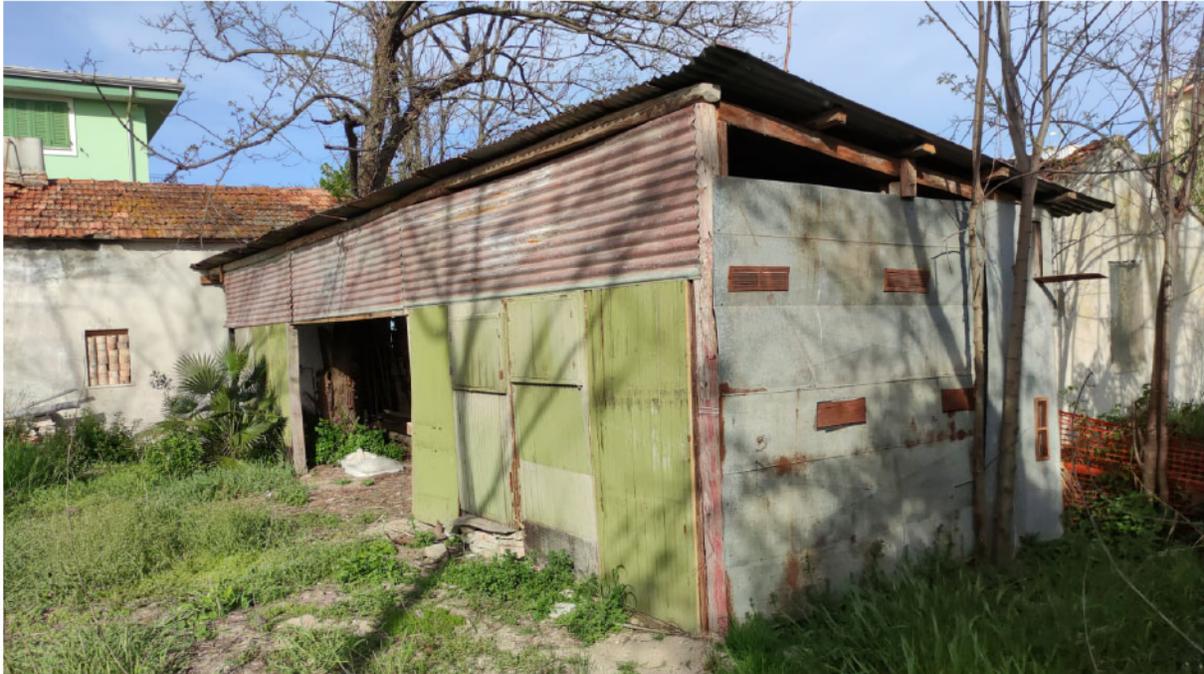
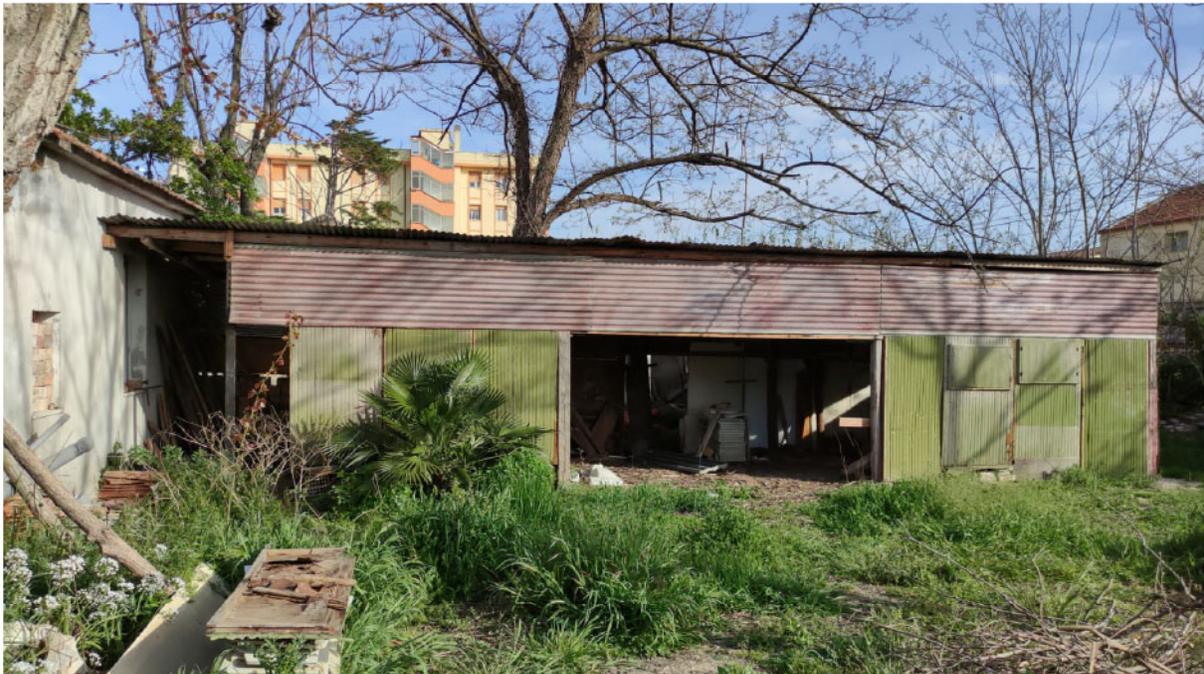
Corpo B

- La struttura portante è in legno con tamponature miste in legno e lamiera.
- La copertura è in lamiera inchiodata alla struttura lignea.
- Gli infissi non sono presenti, vi sono solo le aperture.
- La pavimentazione è in mattoni non giuntati e appoggiati al livello del suolo.

Nel complesso il corpo fabbrica in precario stato, la copertura risulta essere divelta dalla vegetazione presente nel lotto come è possibile vedere dalle foto allegate, inoltre la vegetazione aveva inglobato il corpo fabbrica e successivamente è stato oggetto di bonifica parziale.

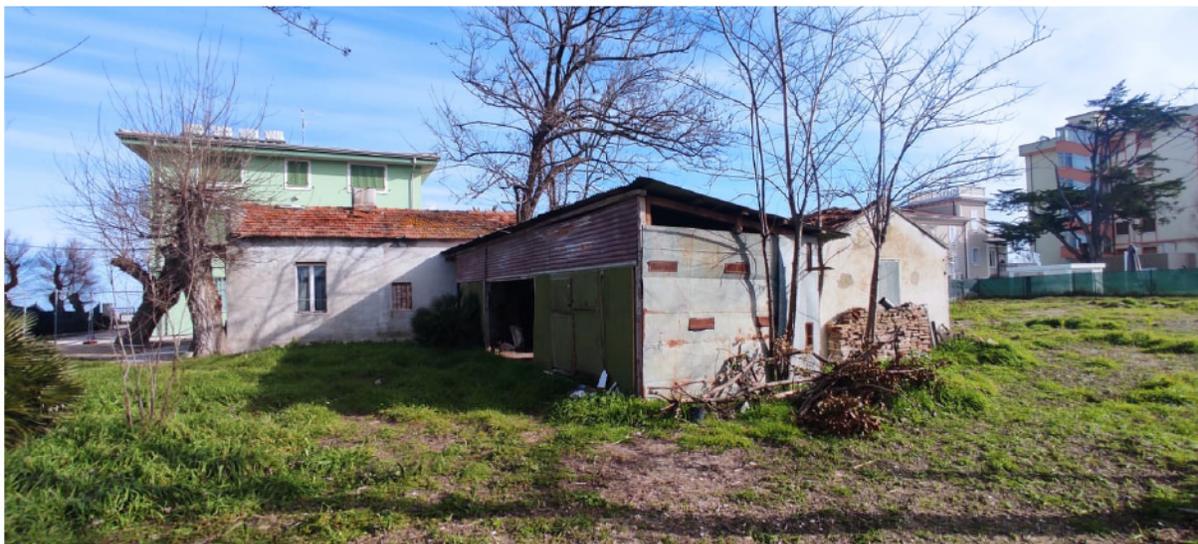
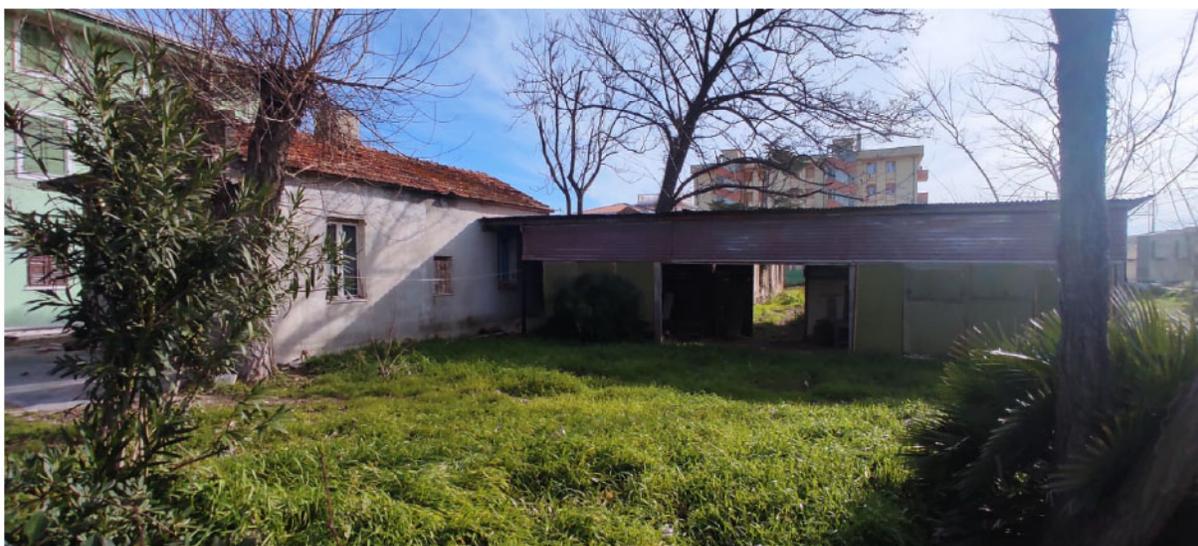
CORPO FABBRICA COMPLESSIVO

- L'area in oggetto come si evince dalle foto, non presenta nulla di "residenza estiva fronte mare anni 20-30" (Zonizzazione PRG B1.3), l'edificio anteriore è stato recentemente ristrutturato, gli edifici posteriori sono in uno stato di deterioramento e necessitano opere di ristrutturazione edilizia, non possibili con l'attuale zonizzazione del PRG.

- Ipotesi 2: demolizione totale dei due corpi fabbrica e ricostruzione mediante ricomposizione planivolumetrica a realizzazione di un unico corpo fabbrica.
