PERIZIA TECNICA

Perizia tecnica per la Sig.
Bossoletti Luciana
riguardante immobile
situ in Senigallia, Via
Lungomare Mameli, 146
(AN) 60019

DOTT. ING. ALESSANDRO SOCCI

01/02/2023

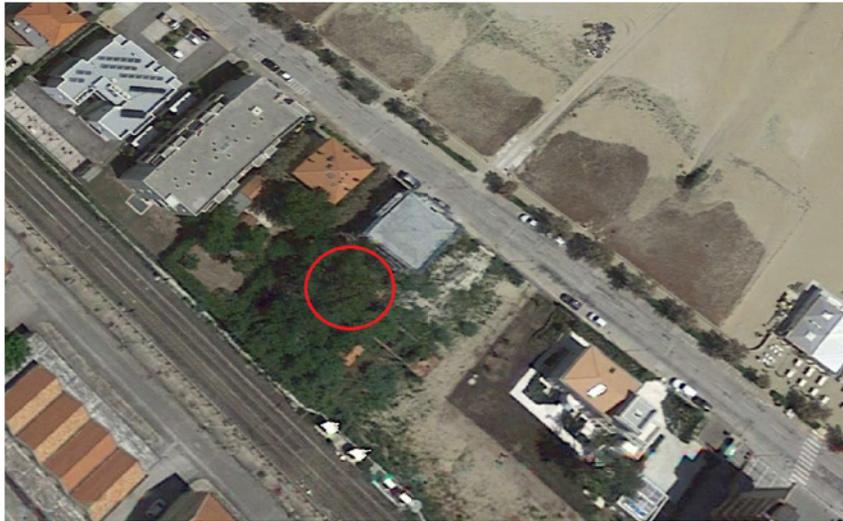
Figura 1 Vista Satellitare

Gli edifici interessati dell'intervento si trovano evidenziati con il cerchio rosso come si può notare lo stato di abbandono dell'area in oggetto da parecchi anni non permette la visione degli immobili in oggetto da una vista aerea.
